ADAM ŚMIGIELSKI

Ostatnie niemieckie pancerniki

*BISMARCK
TIRPITZ*

Wydawnictwo MAGNUM X
Warszawa 1999

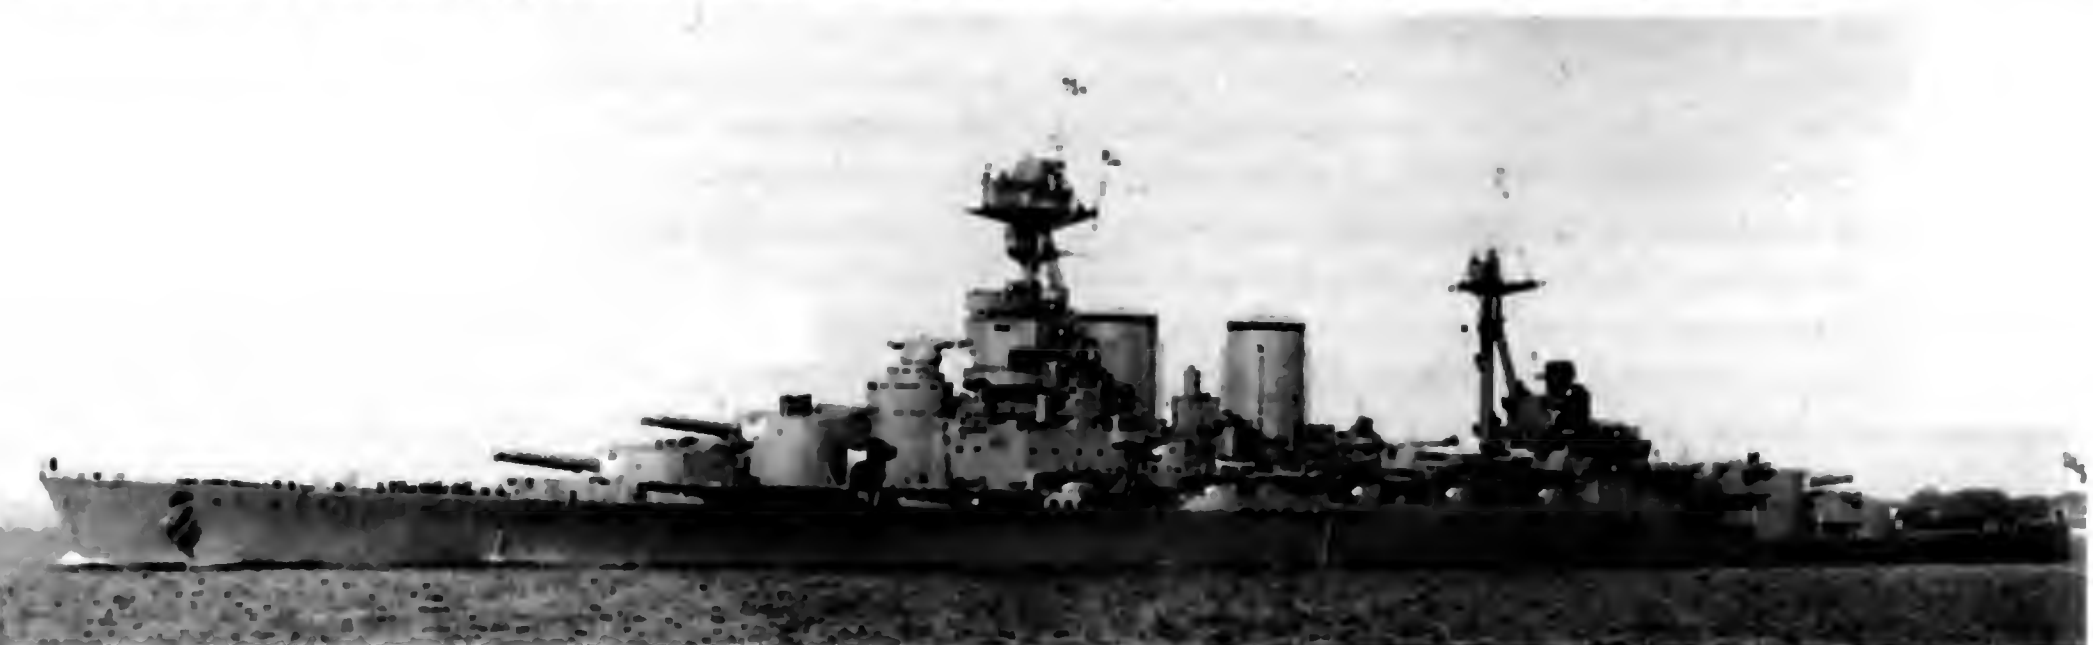
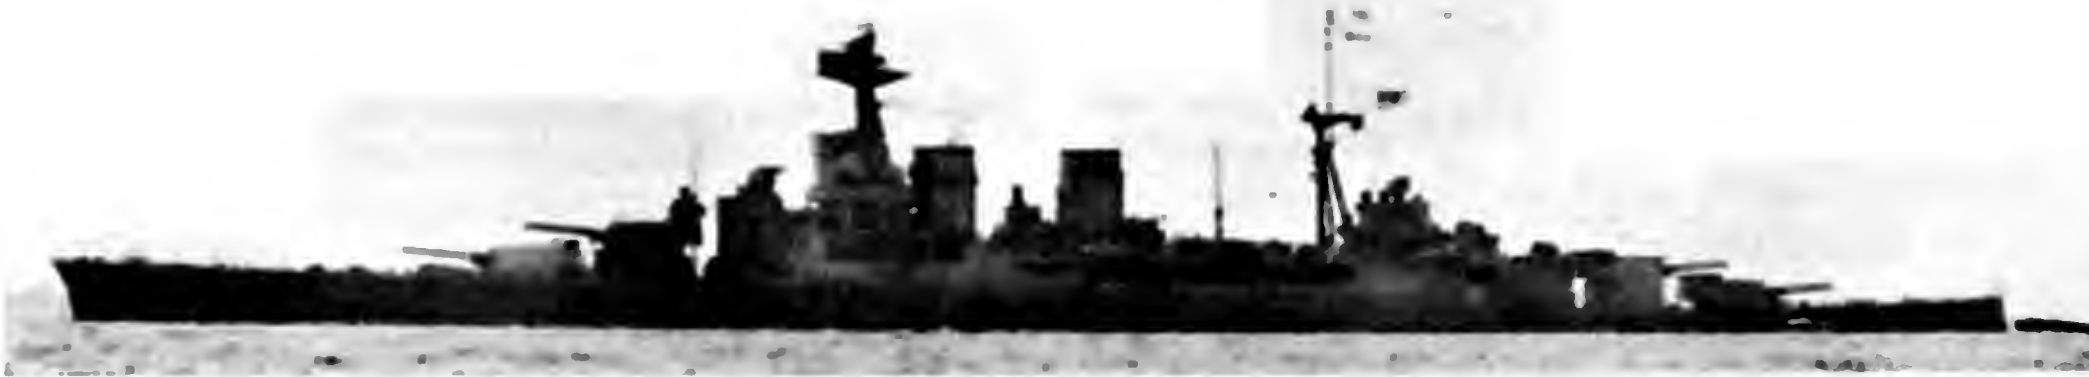
Przeciwnik *Bismarcka* – największy dotychczas okręt wojenny świata, brytyjski krążownik liniowy *Hood* po remoncie i modernizacji z 1939 r.

Fotografia krążownika liniowego Hood wykonana na trzy dni przed wyjściem w jego ostatni rejs zakończony zagładą pod ogniem Bismarcka i Prinz Eugena.

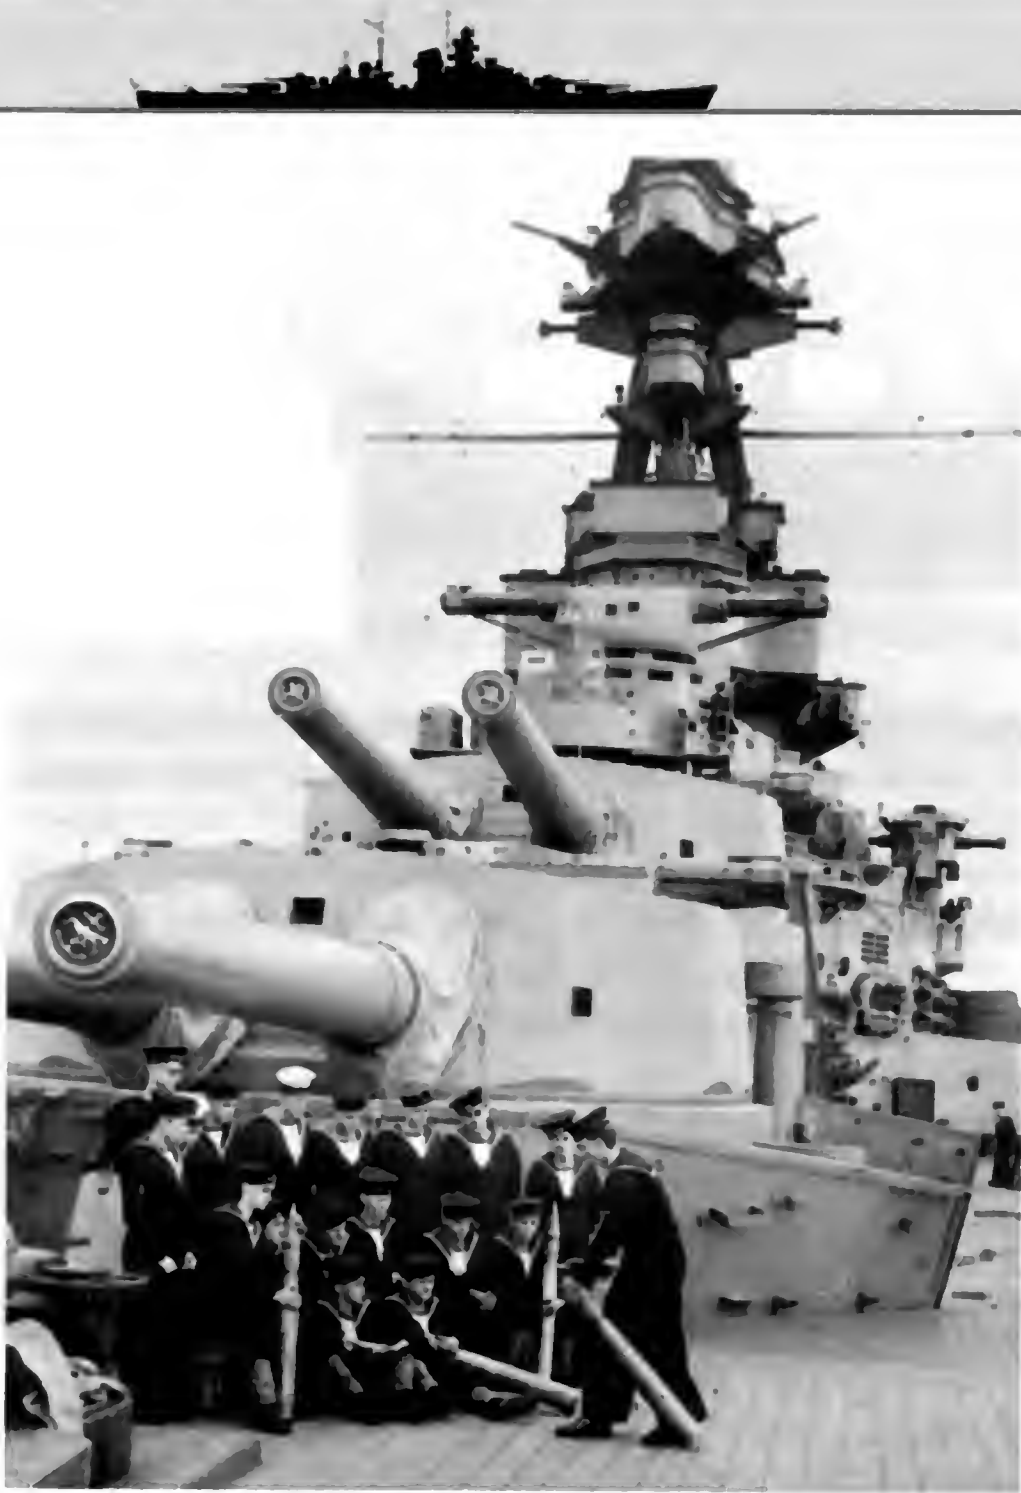
Widok na dziobowe wieże artylerii głównej kal. 381 mm krążownika liniowego *Hood*. Fotografia z Października 1940 r. Marynarze pozują z amunicją kal. 102 mm.

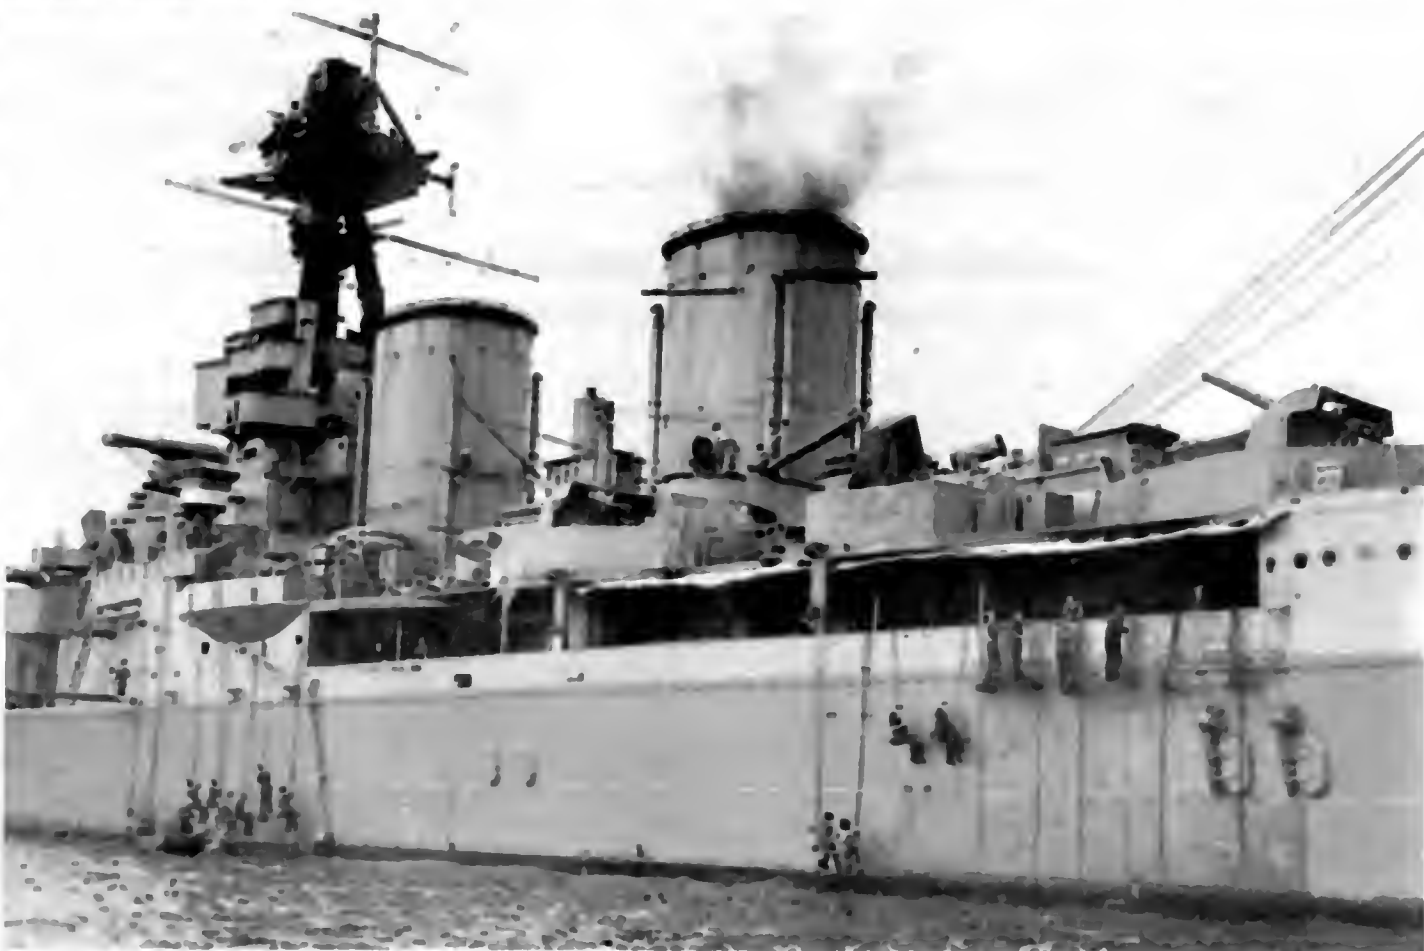
Październik 1940 r. – malowanie burty HMS *Hood*. Zwracają uwagę potężne kominy okrętu jak i brak zdemontowanej wcześniej artylerii średniej kal. 140 mm co umożliwiło zwiększenie liczby armat przeciwlotniczych kal. 102 mm.

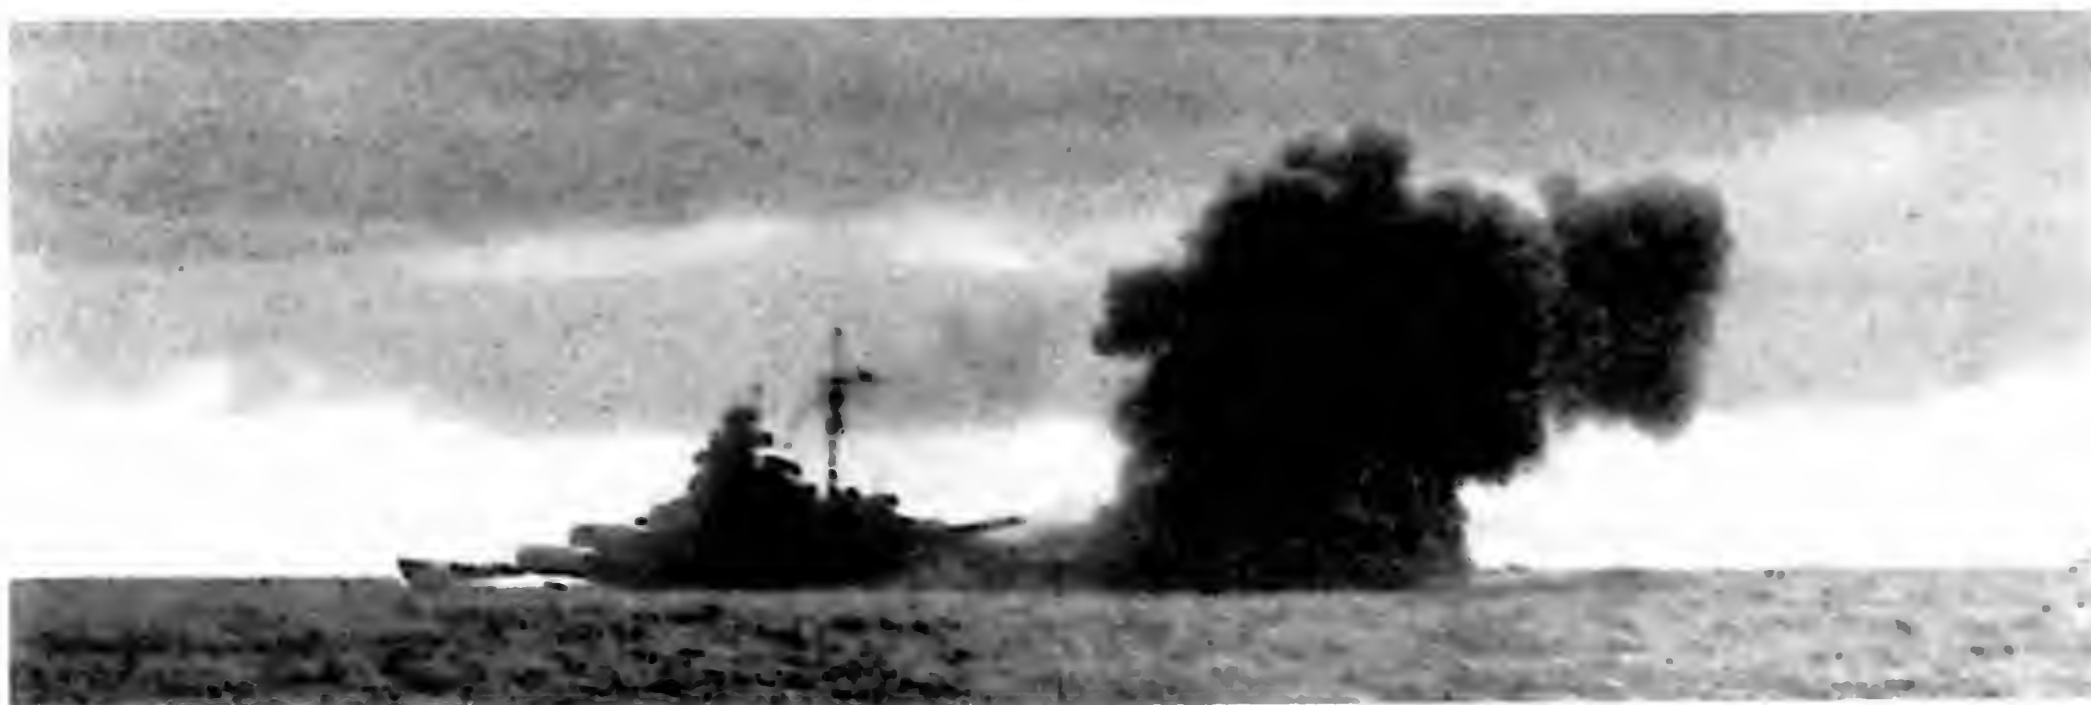
Widok z pokładu *Prinz Eugena* – *Bismarck* ostrzeliwuje z artylerii głównej jednostki brytyjskie.

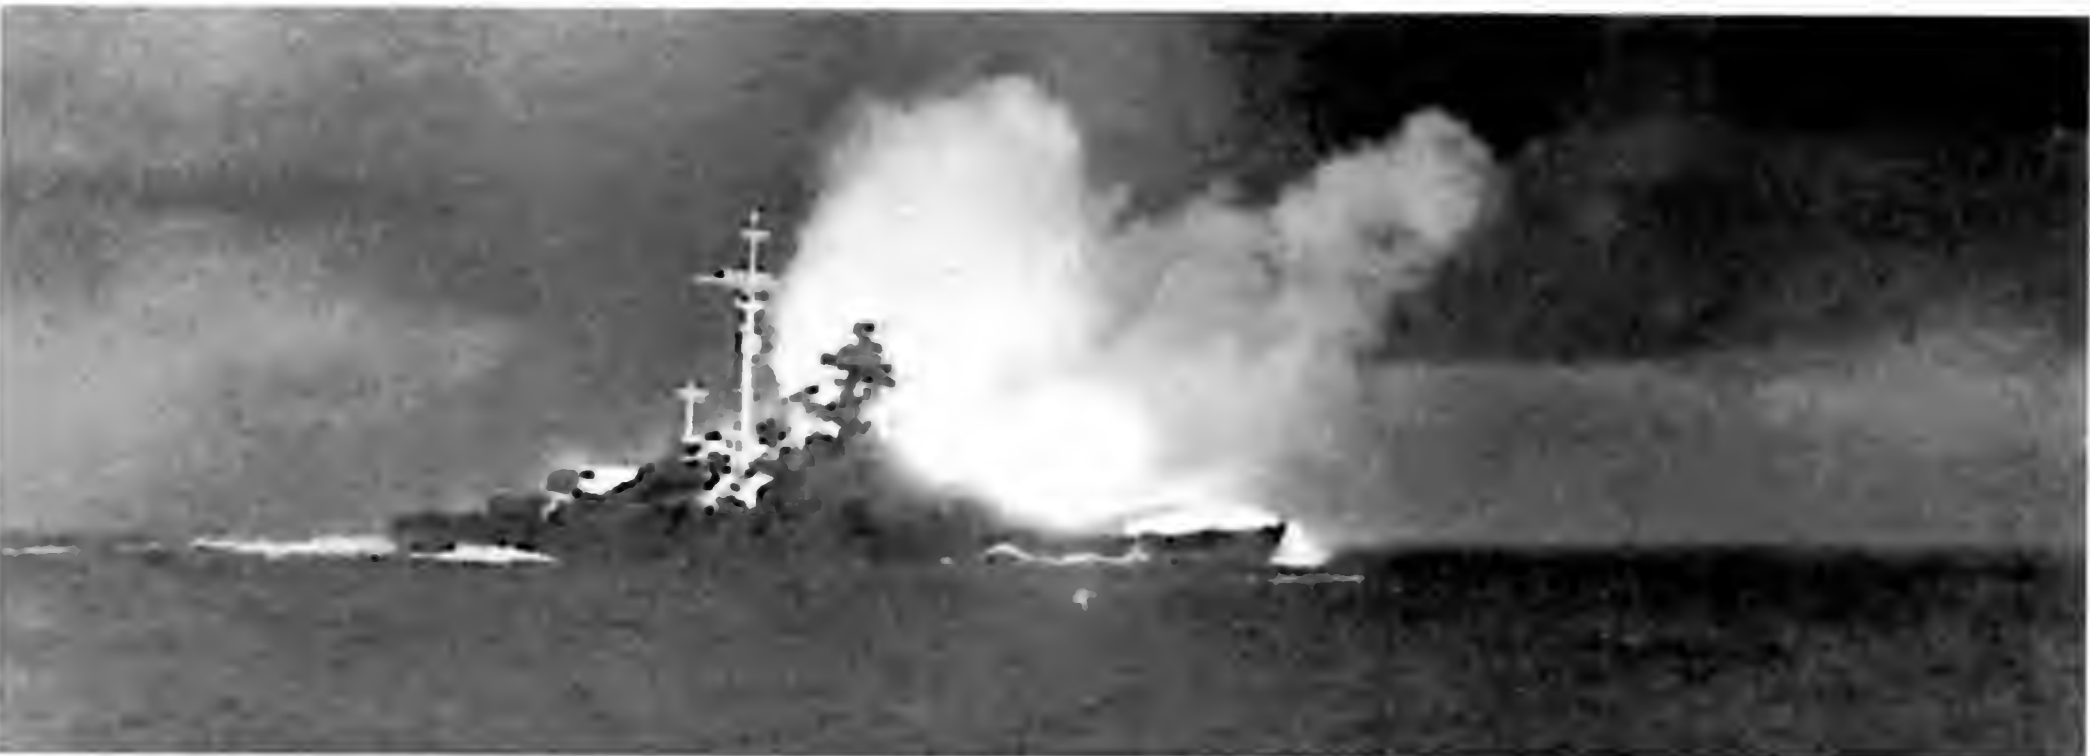
Fascynujący widok z pokładu krążownika *Prinz Eugen* – *Bismarck* tuż po oddaniu czterodziałowej salwy z rufowych wież *Caesar* i *Dora*, której celem był brytyjski pancernik *Prince of Wales*.

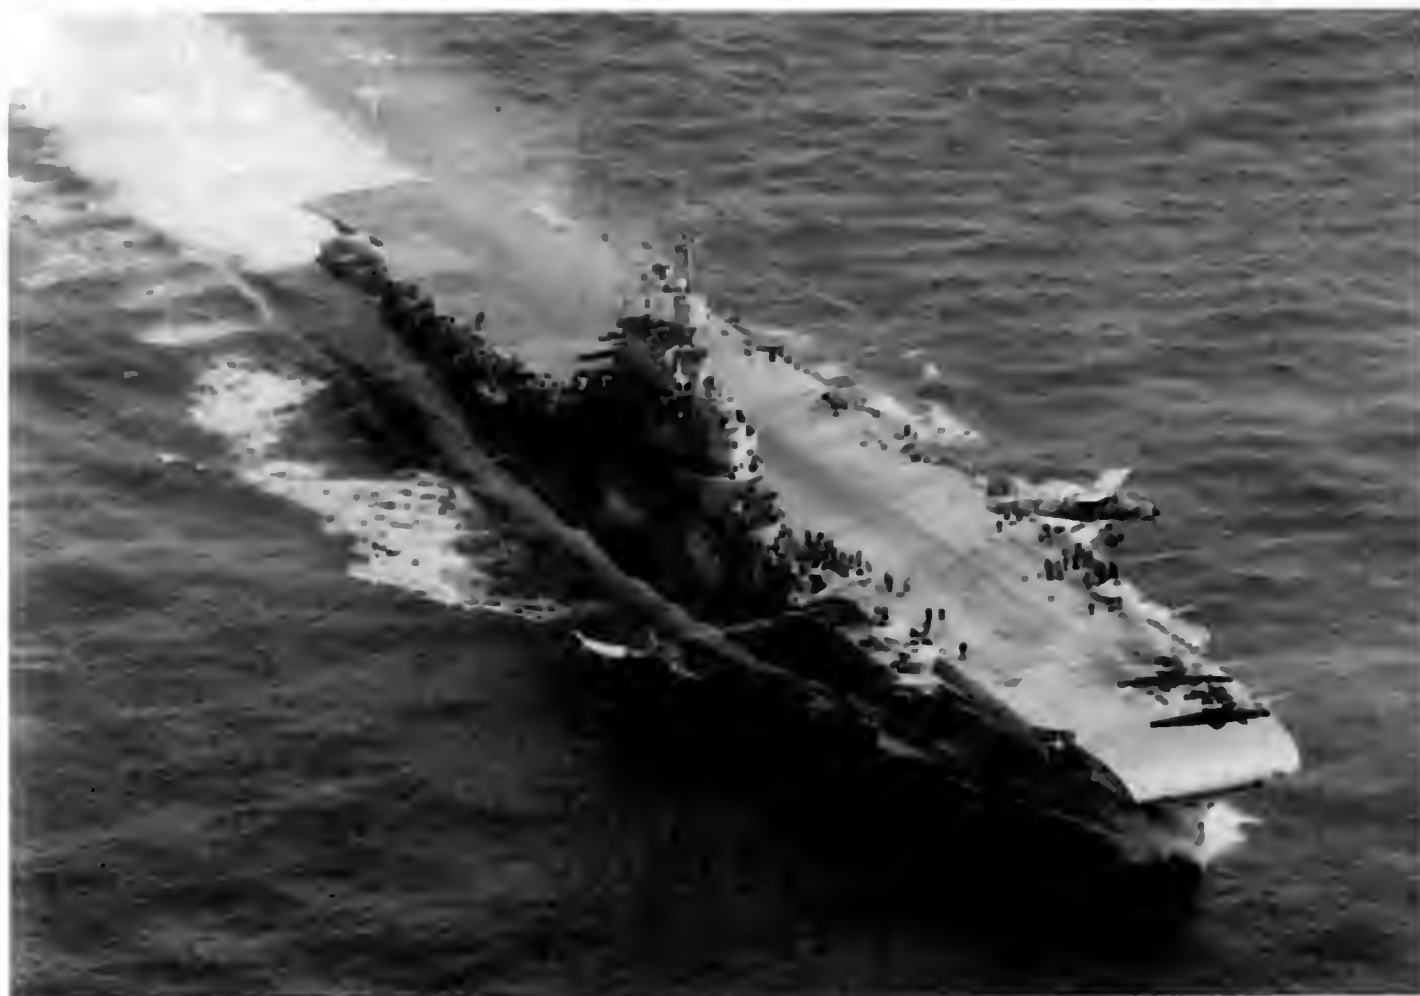
Lotniskowiec *Victorious* widziany z lotu ptaka. Nad okretem samolot typu *Albacore*, zaś na pokładzie samoloty myśliwskie typu *Sea Hurricane*. Zwraca uwagę kształt pokładu lotniczego na dziobie i rufie.

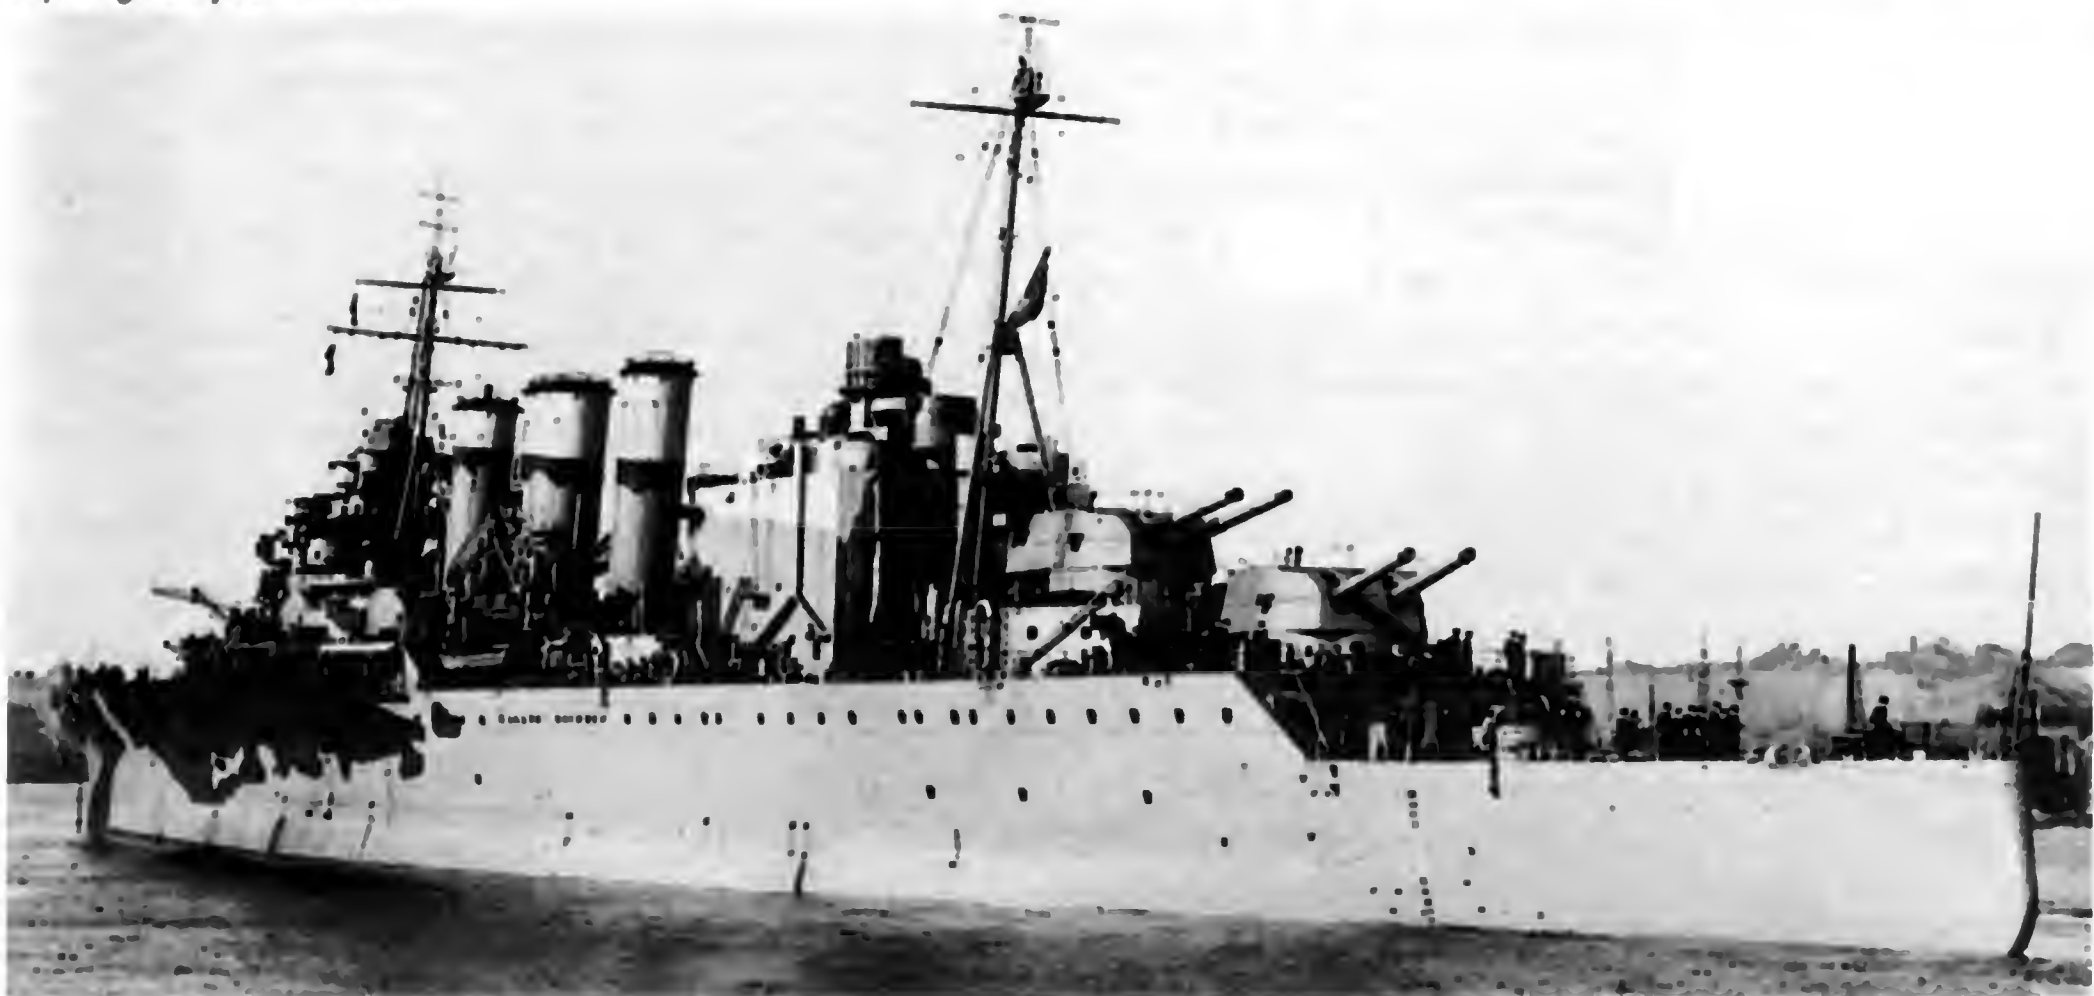
Brytyjski ciężki krążownik *Suffolk* widziany od rufy w czerwcu 1942 r. Dobrze widoczny jest ogromny blok hangaru lotniczego na śródokręciu i rufowe wieże artylerii głównej kal. 203 mm.

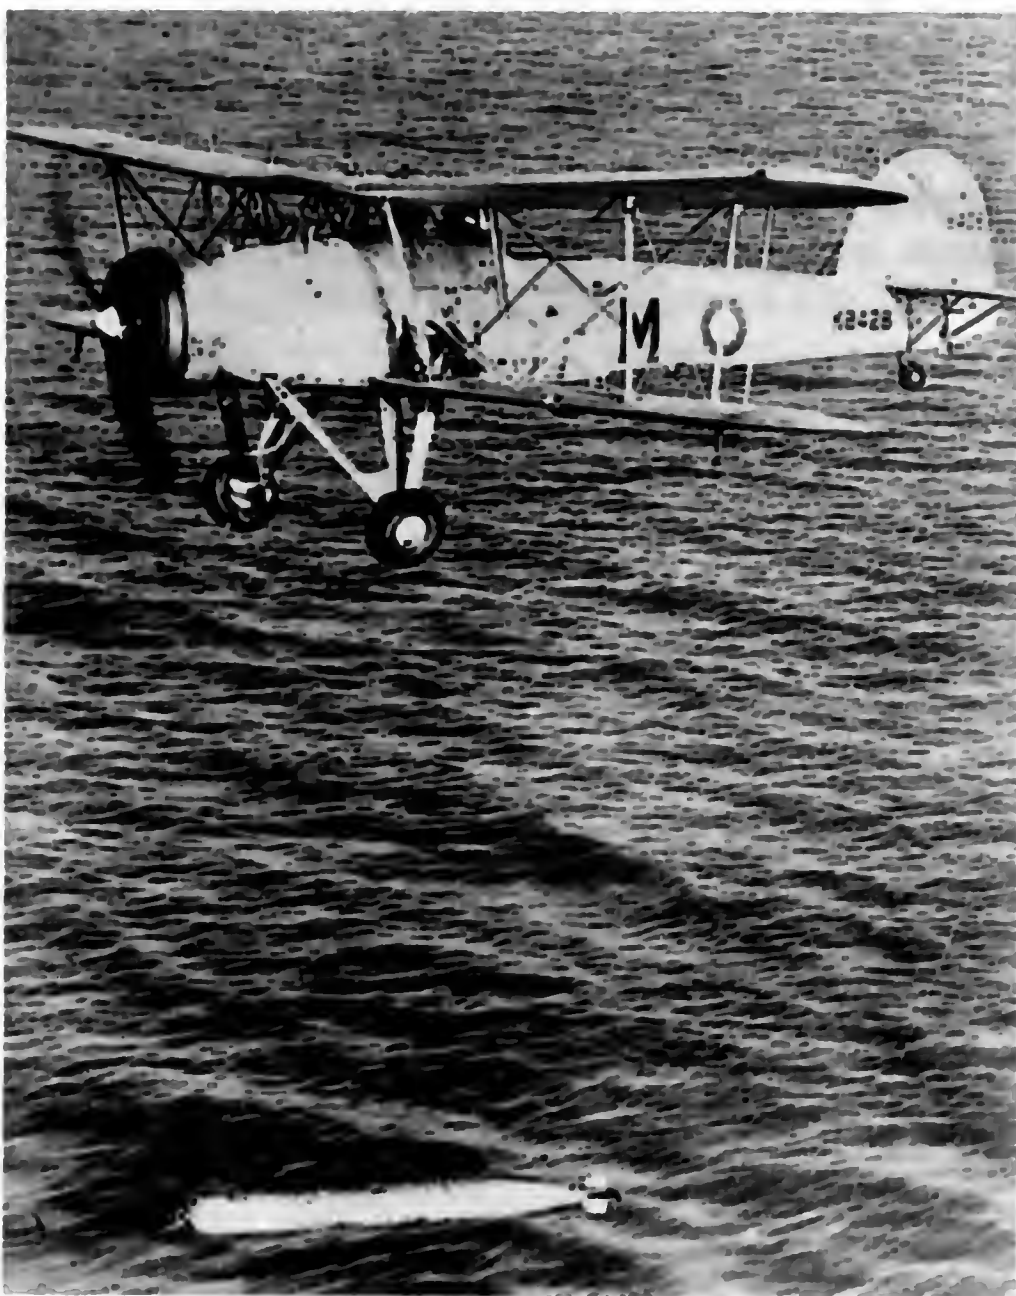
Powolny samolot torpedowy Swordfish zrzuca torpedę. Taka właśnie maszyna z *Ark Royal* zrzuciła torpedę, która fatalnie ugodziła *Bismarck* unieruchamiając stery okrętu, co ostatecznie przesądziło o jego losie.

Najgroźniejsze ze wszystkich dotychczasowych było trafienie pojedynczą torpedą w rufę. Torpeda uderzyła w cienkie poszycie burtowe poniżej przedziału maszyn sterowych, w pobliżu trzonu steru lewoburtowego. Wybuch wyrwał ogromną dziurę w poszyciu burtowym, tuż przed sterami, i poważnie uszkodził połączenie trzonu lewego steru z maszyną sterową. Mimo wielokrotnych prób jego rozłączenia nie osiągnięto praktycznie niczego. Burtowy system przeciwtorpedowy, chociaż w tym rejonie już bardzo wąski, powinien nieco osłabić siłę wybuchu. Niestety tak się nie stało, ponieważ jego puste zbiorniki wypełnione były wodą zaburtową wykorzystaną wcześniej do wyrównania przegłębienia na dziób. Tym samym siła eksplozji z łatwością przeniosła się poprzez praktycznie nieściśliwą wodę na dalsze elementy konstrukcji kadłuba. Dodatkowo w tych czasach nie zabezpieczano właściwie ważniejszych elementów wyposażenia okrętowego przed gwałtownymi wstrząsami wywołanymi przez wybuchy podwodne.

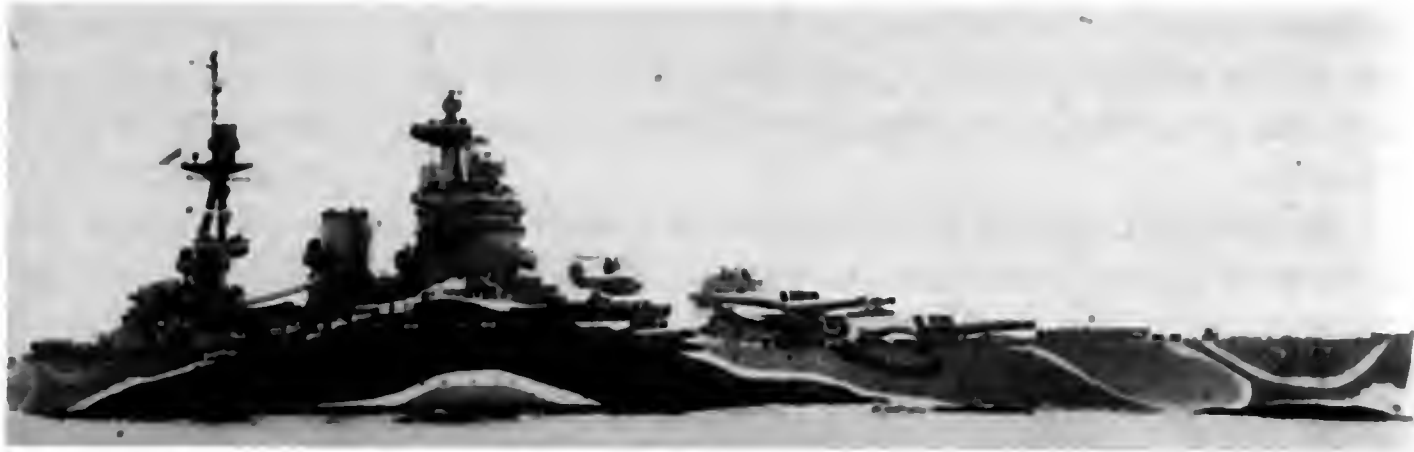
Brytyjski pancernik *Rodney* w kamuflażu na fotografii z 1941 r. Na wieży C artylerii głównej widoczny wodnosamolot rozpoznawczy Walrus ustawiony na katapultcie. *Rodney* i jego bliźniak *Nelson* miały całą artylerię główną zgrupowaną na dziobie (9 x 406 mm).

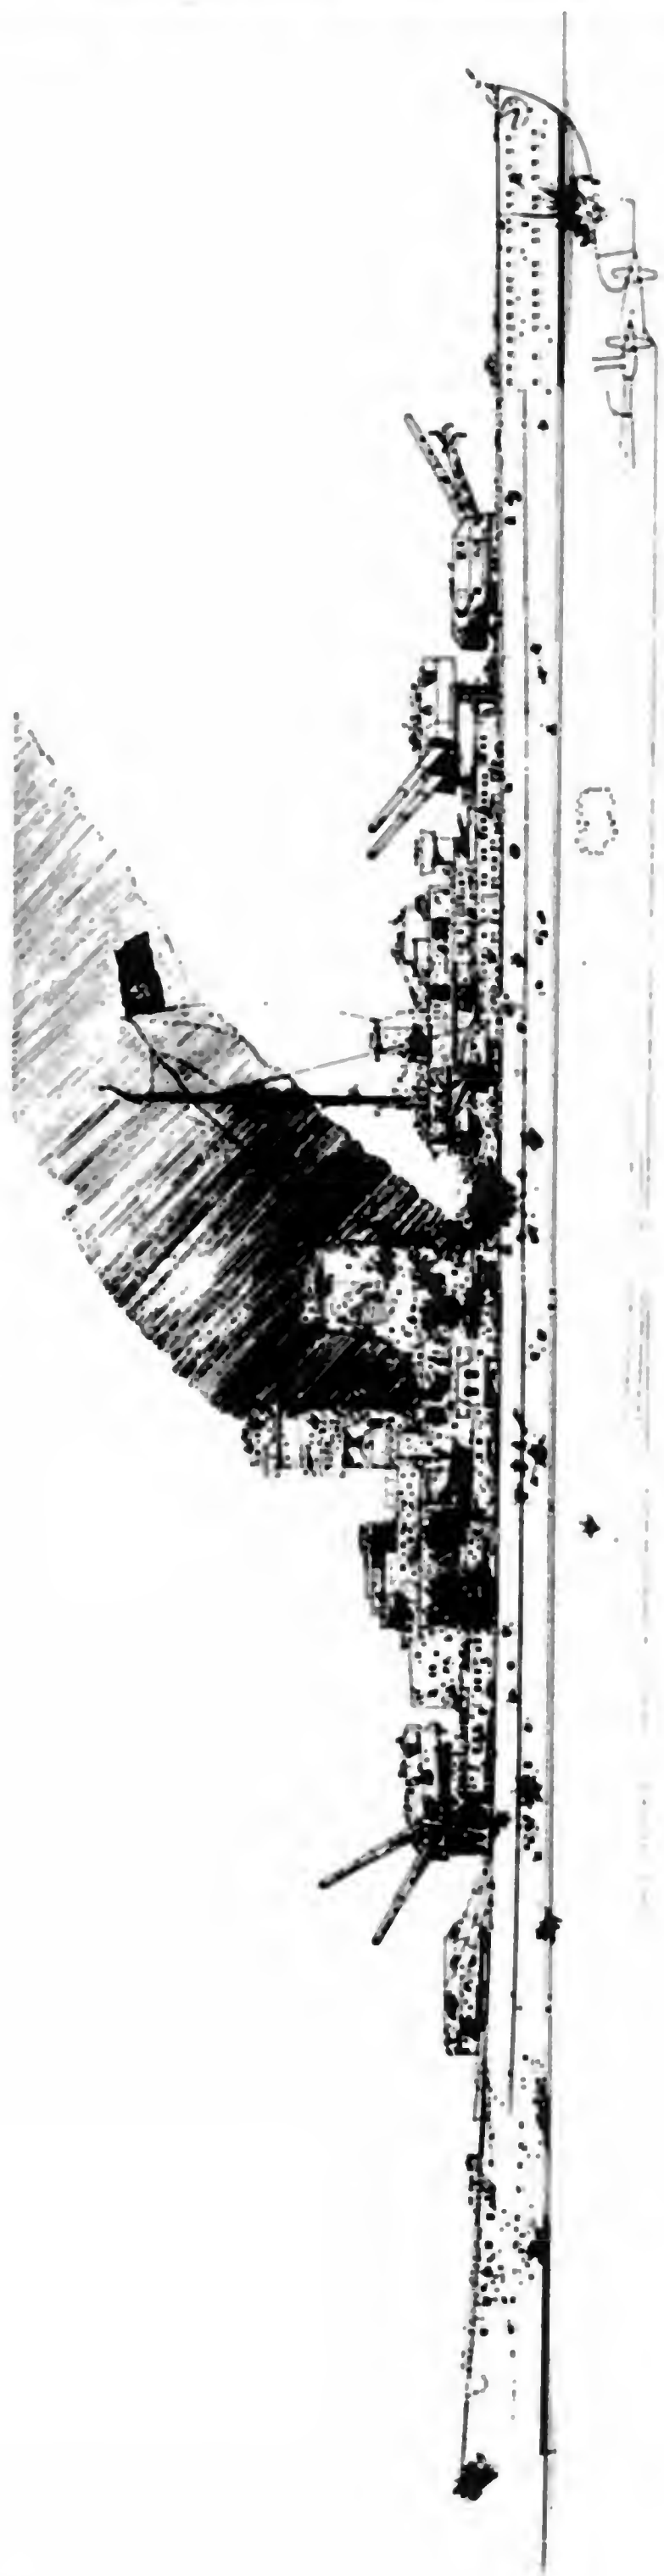
Prawdopodobny wygląd *Bismarck* na krótko przed zatonięciem. Dobrze widać ogromne zniszczenia na pokładach okrętu i zdewastowane nadbudówki. Praktycznie cała artyleria została wyłączona z walki. Ciekawe, iż do samego końca na nieuszkodzonym maszcie głównym powiewała wielka bandera wojenna. Nieuszkodzony był także pomost admirałski na dziobowej wieży dowodzenia. [Rys. Thomas G. Webb, dzięki uprzejmości Naval Institute Press]

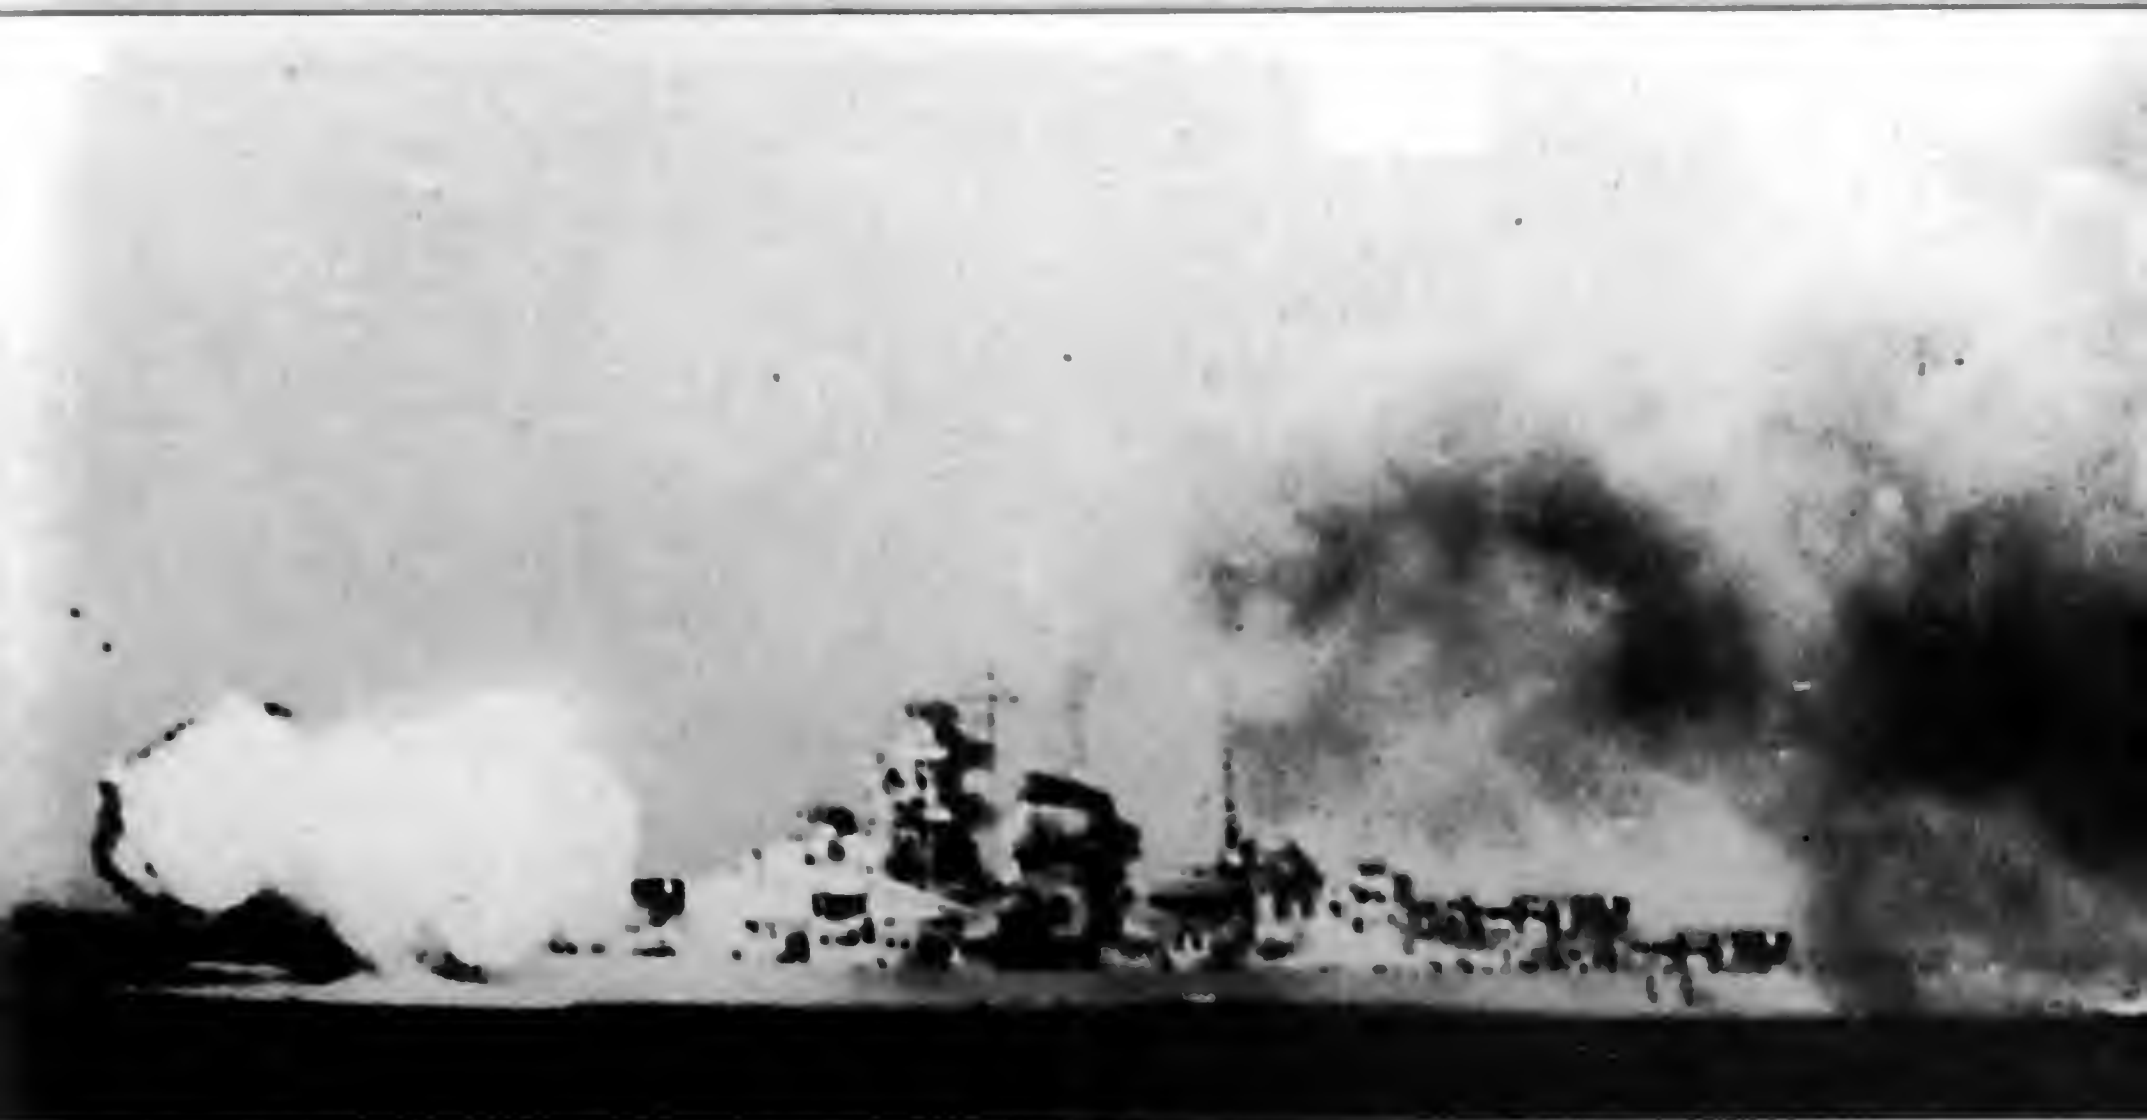
Ćwiczenia i próby artylerii *Tirpitz*a na Bałtyku na jesieni 1941 r. – salwa z dziobowych wież Anton i Bruno podczas marszu z dużą prędkością.

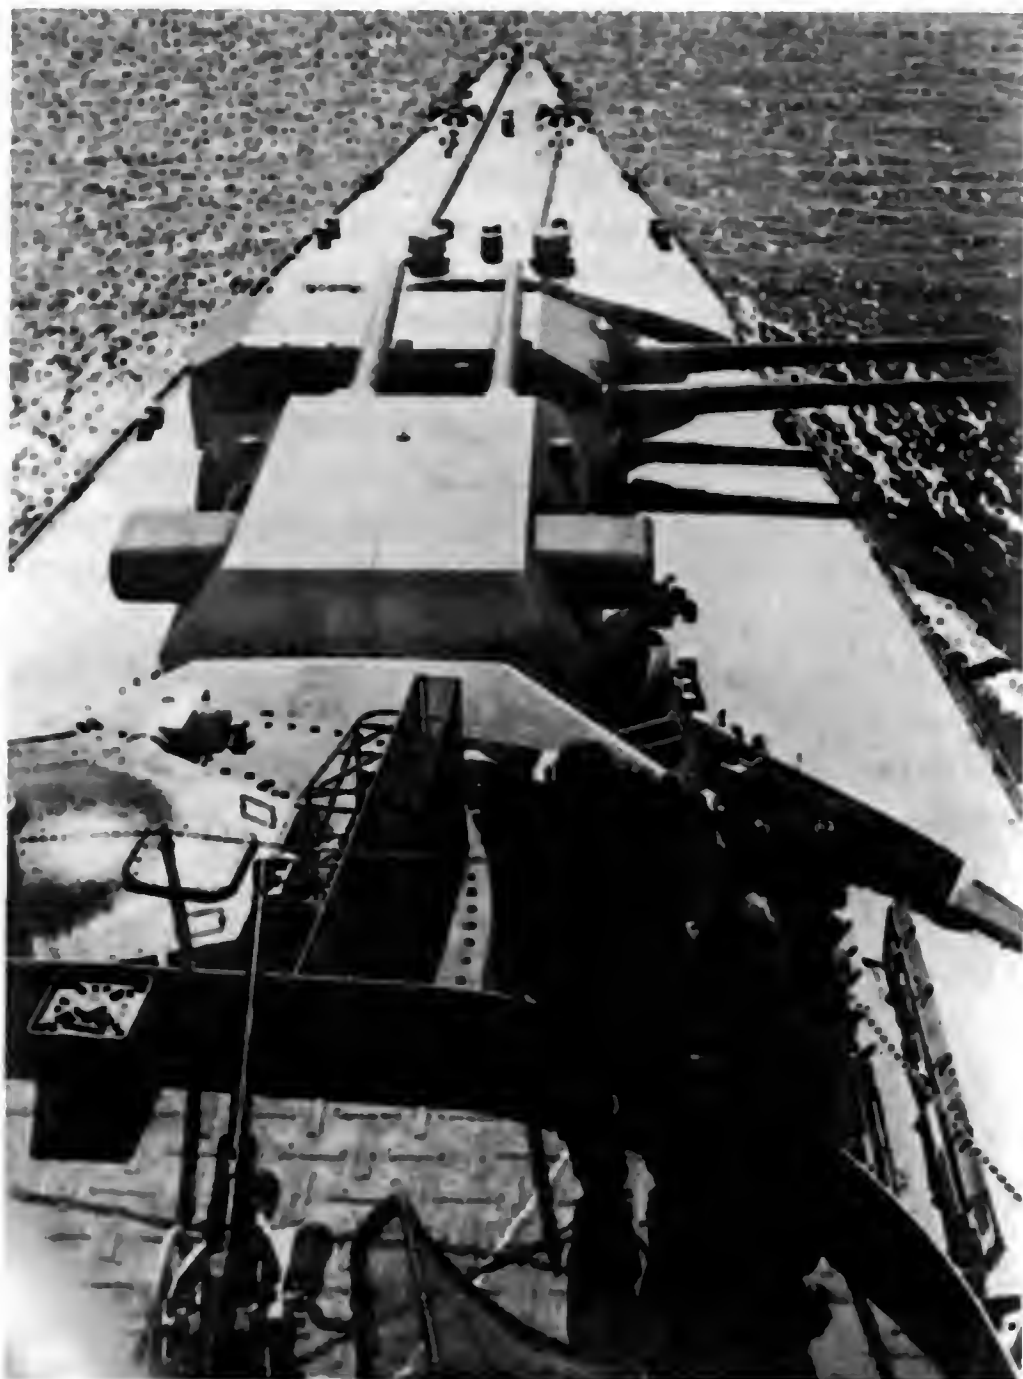
Widok z wieży dowodzenia na dwie dziobowe wieże artylerii głównej kal. 380 mm. Zwraca uwagę kratownicowa antena radaru FuMO 23 zamontowana na zwróconym na prawą burtę dalmierzniku z 7-metrowym dalmierzem na głównym pancernym stanowisku dowodzenia.

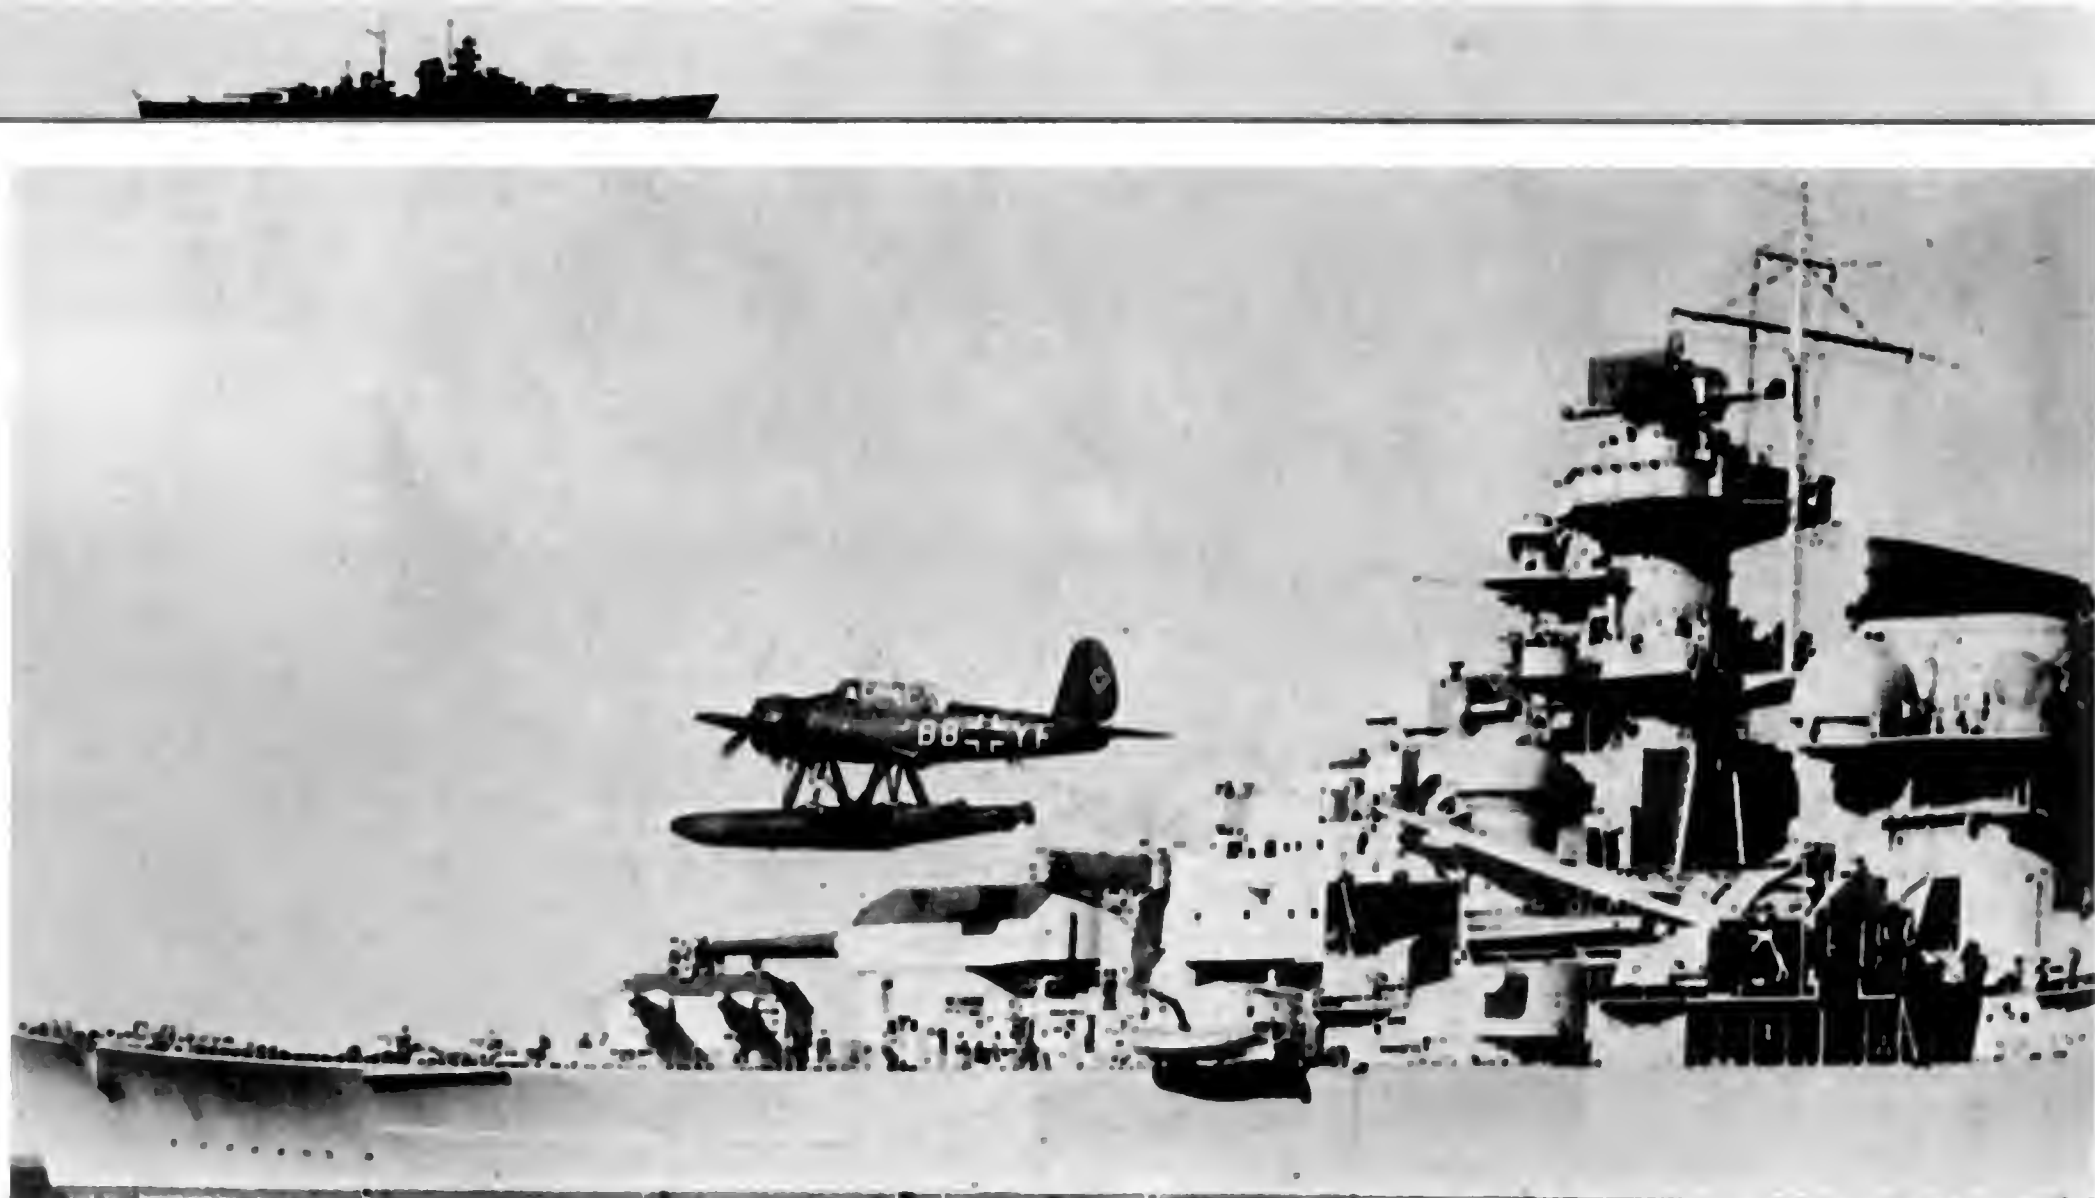
Start rozpoznawczego wodnosamolotu pokładowego Arado Ar-196 z lewoburtowej katapulty *Tirpitz*a podczas prób prowadzonych na Bałtyku w 1941 r.

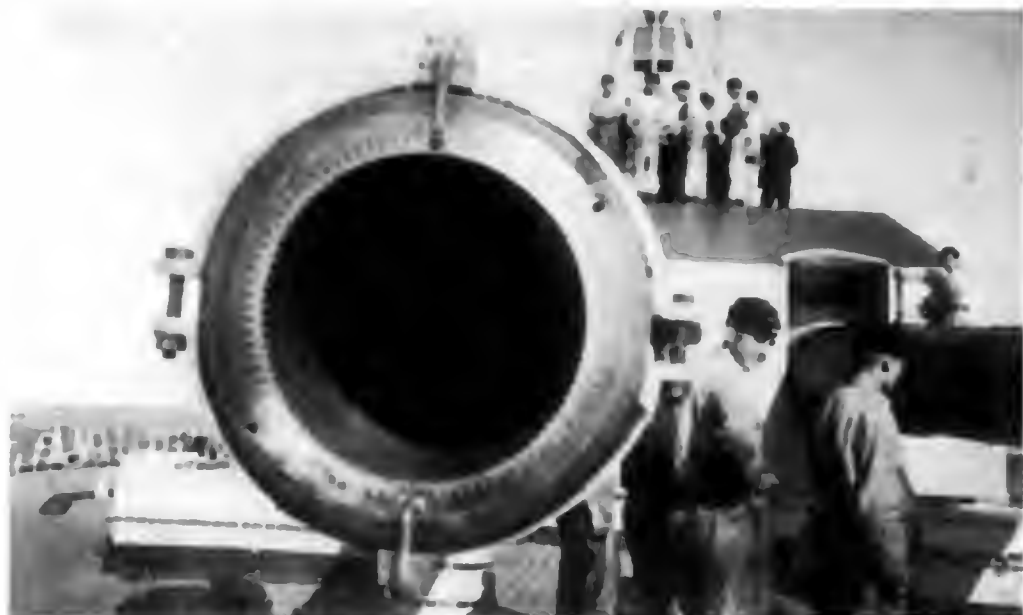
Wylot lufy prawej armaty kal. 380 mm zamontowanej w wieży D pancernika *Tirpitz*. Dobrze widoczny jest gwint wewnątrz lufy nadający pociskowi ruch obrotowy.
